Testrapport

2016-02-08

Airwatergreen, FLEX

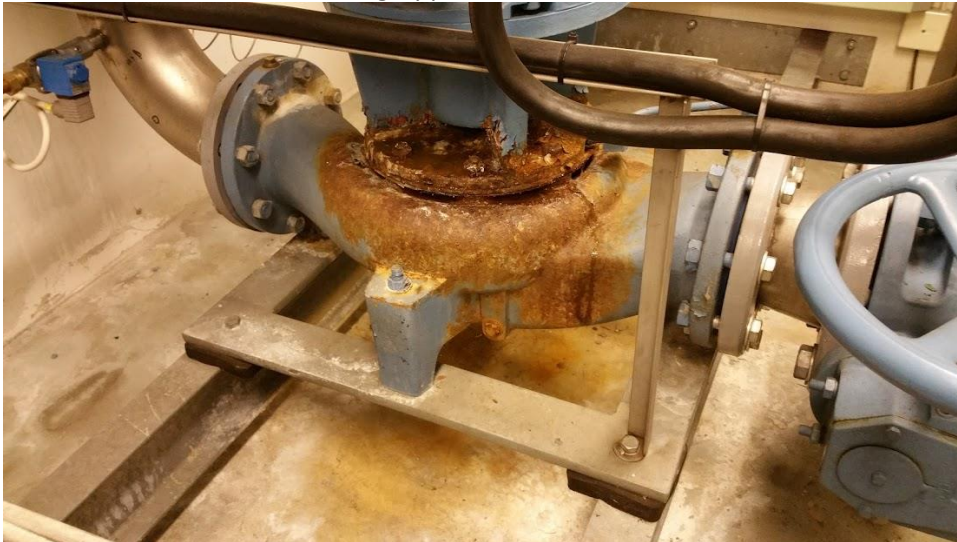
Figur 1: Exempel på ett korrosionsangrepp i en pumpstation

I både fallet för VA och för fjärrvärme så finns det stora problem med korrosion på rör, ventiler, pumpar och andra komponenter. Korrosion kan till exempel uppstå om passivskiktet på rör utsätts för salt eller om andra rostskydd som färg har nöts bort. Exempel på en pump i en pumpstation som har utsatts för ett korrosionsangrepp visas nedan.

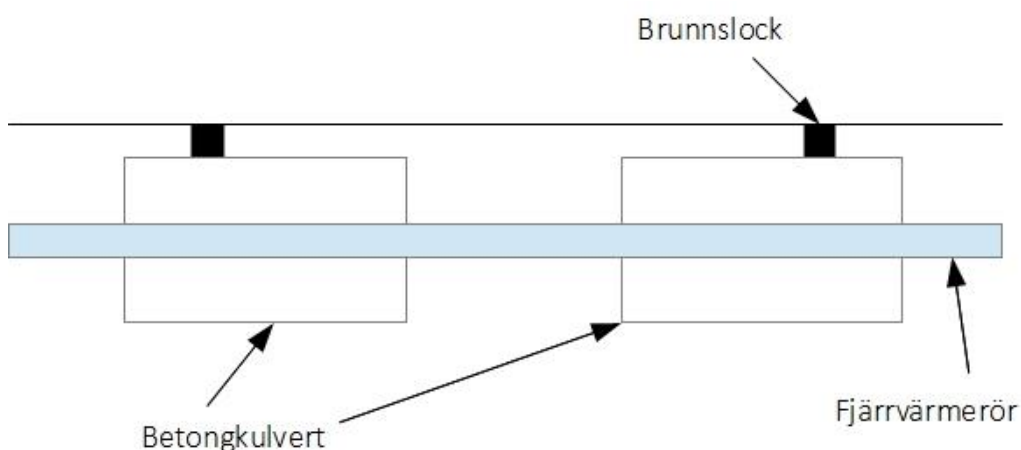
Figur 2: Schematisk skiss över ett fjärrvärmerör med två tillhörande betongkulkvertar.

Betongkulkvertarna är utsatta för dagvatten. Dagvatten kan till exempel rinna ned genom otäta lock på marknivå eller via fjärrvärmerören mellan kamrarna. I dagvattnet finns det till exempel vägsalter som innehåller halogener så som klor. Dagvatten orsakar hög relativ luftfuktighet och halogener förstör passivskiktet på det rostfria stålet. Detta gör att klimatet i kammaren är mycket korrosivt. Korrosivt klimat kan orsaka gropfrätning på fjärrvärmeröret och förstöra komponenter som ventiler och balkar. Vidare orsakar hög relativ luftfuktighet att armeringsjärnet i betongen korroderar vilket leder till att betongen kan spricka. I äldre kulkvertar är även det vanligt att isoleringen har fallit bort vilket blottlägger själva fjärrvärmeröret. Om balkar som fjärrvärmeröret stödjer sig på korroderar finns det risk för brott på fjärrvärmeröret. Det kan i värsta fall leda till risk för personskada vid till exempel underhållsarbete i kammaren.

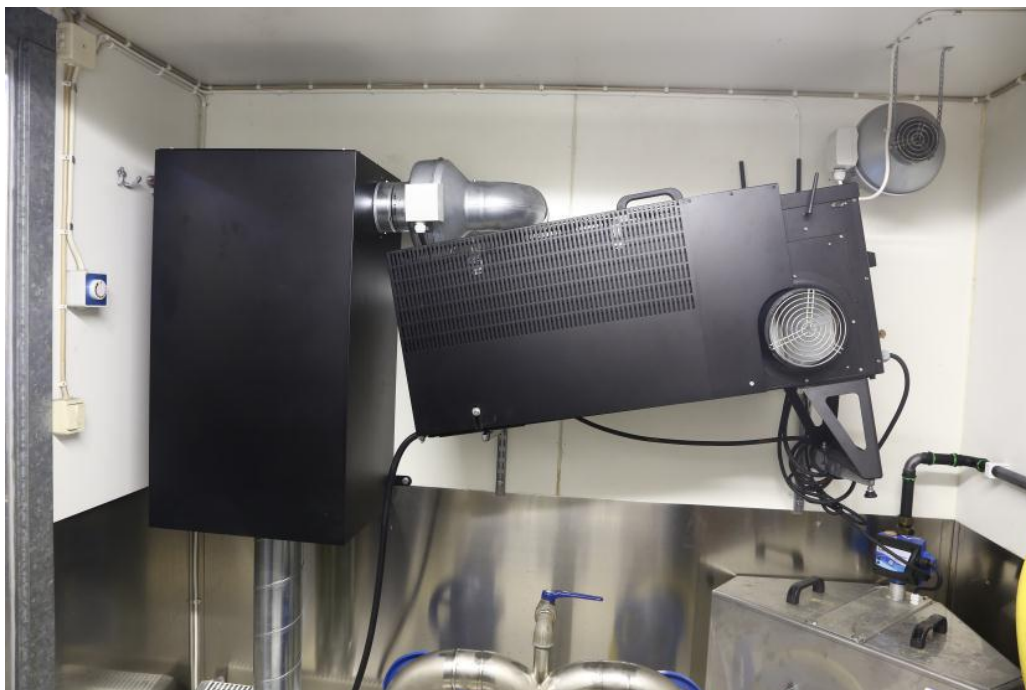
Figur 3: Installationen visar FLEX med ett kolfilter till vänster om varmkondensatorn.

Airwatergreens luftavfuktare, FLEX Cloud, användes för både VA- och fjärrvärmefallen men med ett tillhörande adsorptionsfilter för VA-fallet. Adsorptionsfiltret användes för att filtrera bort dålig lukt som annars kan störa den närliggande miljön.

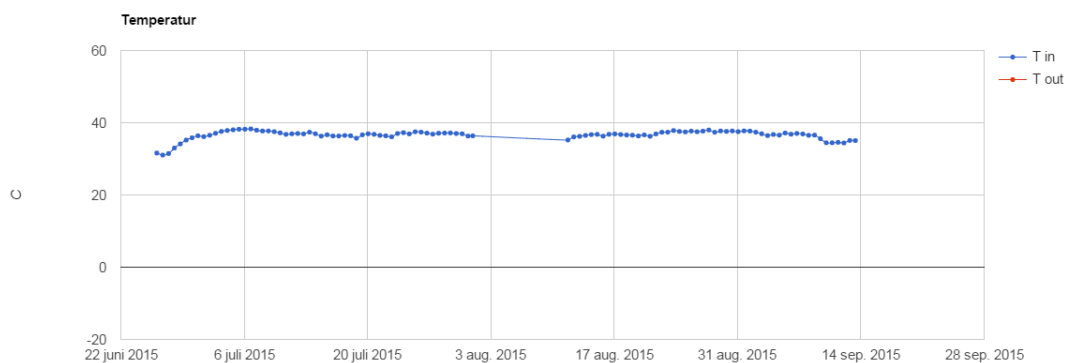
Figur 17: Temperaturen i fjärrvärmekammaren i Årsta.

I Årsta-kammaren var det stabilt runt 100 % relativ luftfuktighet vid uppgången innan installationen. Efter installationen tog det ca 2-3 veckor att torka ut kammaren. Därefter kunde klimatet hållas runt 50 % vid maskinen och runt 50-63 % vid uppgången. Börvärdet skulle kunna sänkas någon enhet för att minska fuktigheten vid uppgången. Då maskinen stängdes av den 3 augusti syns tydligt (se figur 18) hur den relativa luftfuktigheten stiger till runt 80 %. Detta indikerar en hög fuktlast i kammaren. När maskinen sedan startades den 10 augusti minskar fuktigheten till under 60 %. Detta indikerar att

kammaren är uttorkad och att fukten bara finns i luften. Här skulle temperaturen i kammaren ligga stabilt strax under 40°C. Energiåtgången var 76 kWh och krävde en medeleffekt på 50 W. Resultaten sammanställs i tabellen nedan.
